## **Kanalizace Radešín**

Kontrola napojení dešťových svodů  
na splaškovou kanalizaci

ZPRACOVÁNO PRO: Obec Radešín, Radešín 58, 592 55

Datum: 05/2020

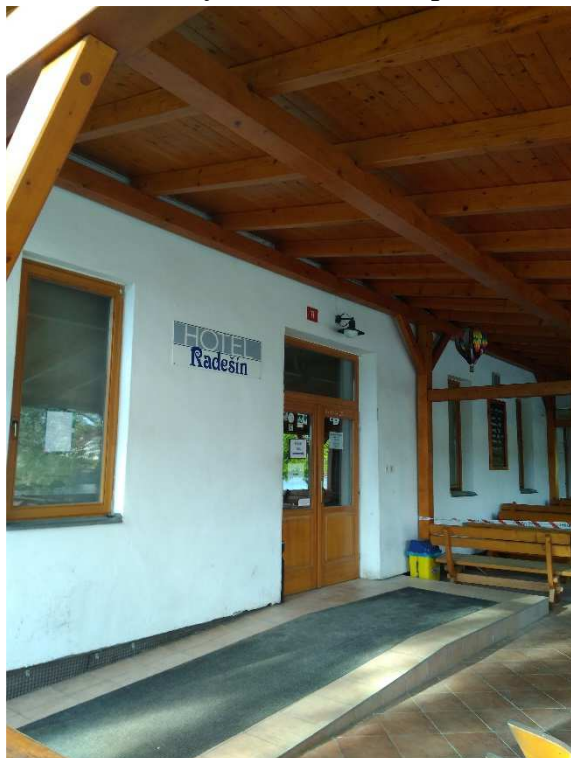
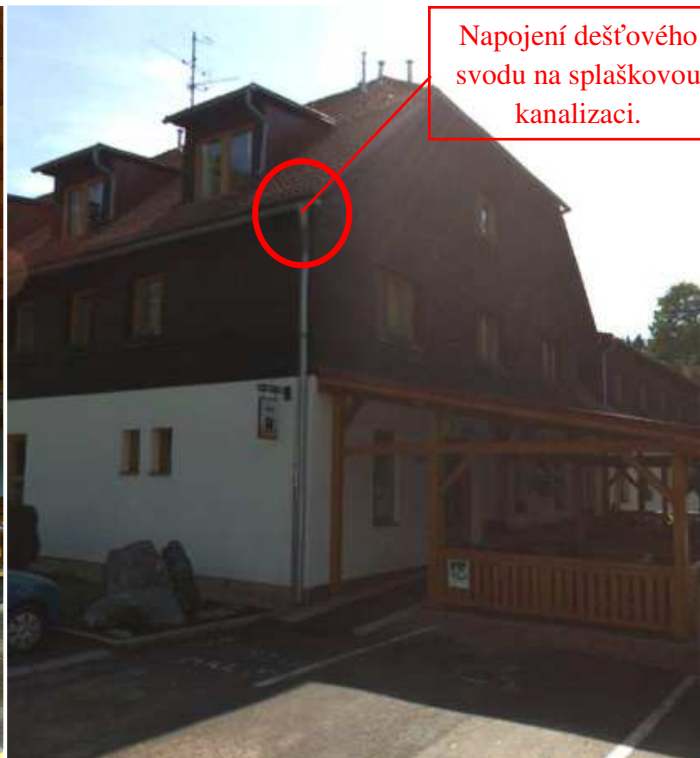
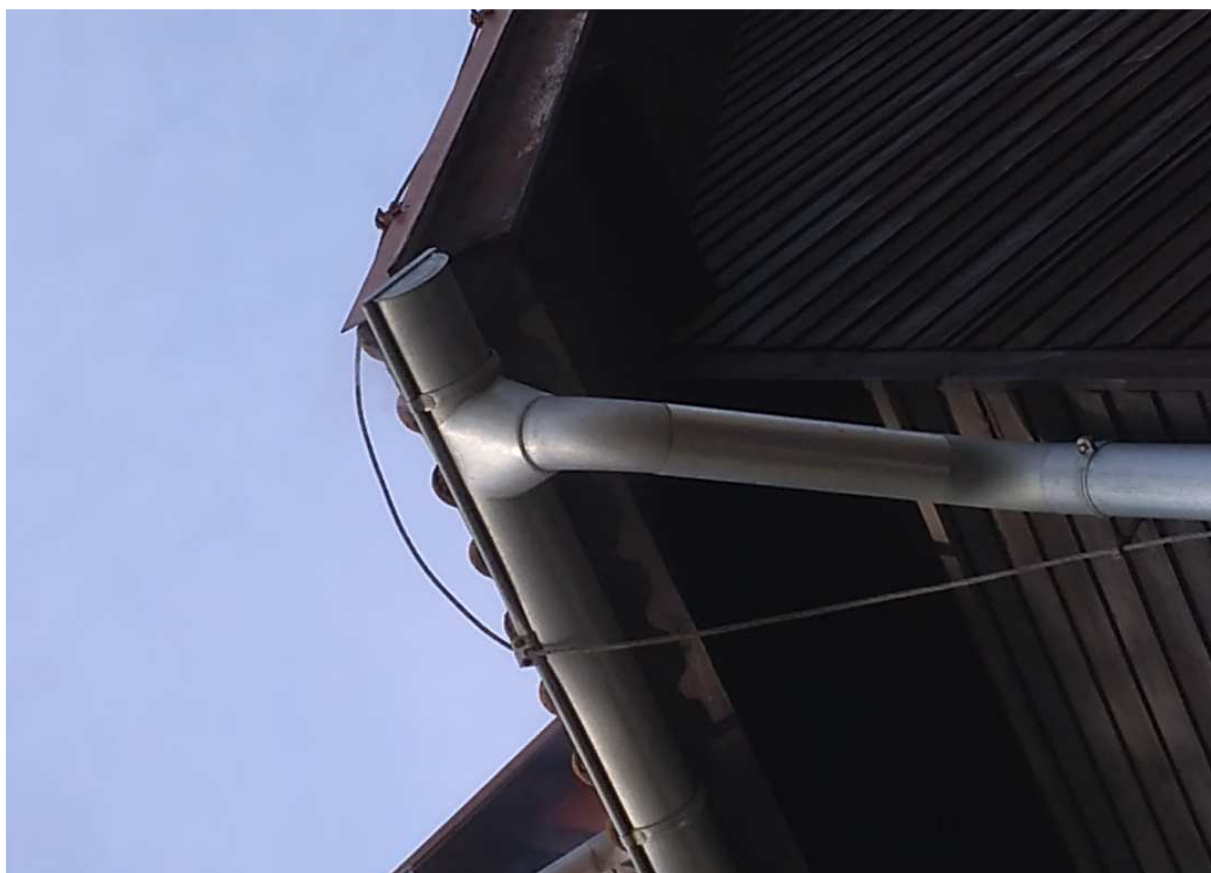
#### Balónový hotel Radešín č. p. 11

Dne 7. 5. 2020 od 7:00 začalo mlhování kanalizace v šachtě RŠ2-C a terénní pochůzkou byla zkontrolována celá stoka A, C, C1, C2, C3.1, C4 a část stoky B po šachtu RŠ4-B. V řešeném úseku bylo zjištěno napojení jednoho dešťového svodu u nemovitosti Balónového hotelu č. p. 11. Napojený svod je na východní stěně u vstupu na terasu a do nemovitosti samotné. V příloze je kamerový záznam kouřícího dešťového svodu a situace se značením místa zaznamenaného napojení. Další nenapojení dešťových svodů nebylo nalezeno.

Závada 1: Napojení jednoho dešťového svodu u č. p. 11, východní část objektu.  
Ve Žďáře nad Sázavou 15. 5. 2020
