<b>OBEC RADEŠÍN</b> <b>INFORMAČNÍ BULLETIN</b>	<b>8.</b> <b>20.05.20</b>
---	---	------------------------------

## Informace č.21 – Realizace opravy přivaděče vody S1 (ovčáčka) - S2 (sběrná studna)

## Informace č. 22 – Realizace opravy stoky C1

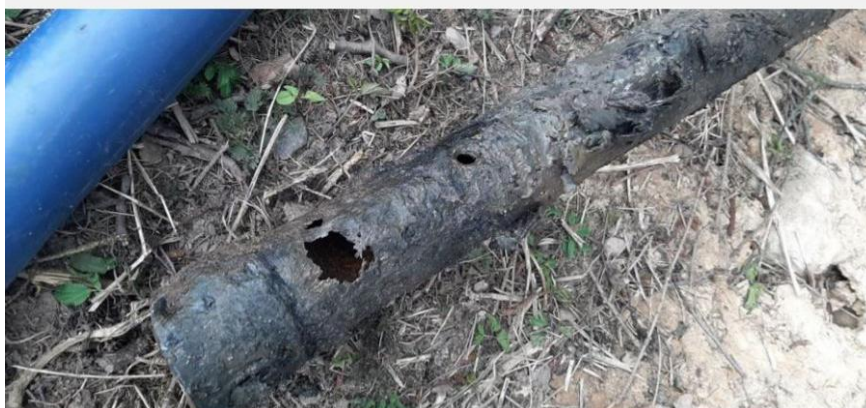
V prosinci 2019 dva dny před Štědrým dnem přestala téct voda z ovčáčky do sběrné studny. Byl proveden proplach potrubí pomocí tlaku vody a situace nevypadala dobře. Do potrubí voda v ovčáčce natékala, ale ve studni nevytékala. Bylo zřejmé, že potrubí je děravé, což po 60 letech v oceli nebylo nic neobvyklého a odborníci říkali, že už je 20 let po životnosti.

Na obci jsme si uvědomovali, že oprava musí být velice rychlá. Ještě v průběhu prosince vyhotovil projekt Ing. Milan Cífr a v průběhu ledna bylo zajištěno obcí výběrové řízení, na základě kterého byla vybrána firma VHS Bohemia s.r.o. Po vyřízení nutných povolení, stanovisek Lesů ČR a Povodí Moravy, vykáčení cca 10 stromů, byly práce zahájeny 26.3.2020 a ukončeny 17.4.2020. Při provádění prací bylo zjištěno proděravělé potrubí v místě potoka, které bylo uloženo jen 30cm pod jeho dnem.

Nový přivaděč byl zrealizován z plastového potrubí PE DN80 v délce 172m s technickým řešením umožňující proplach nejnižšího místa z obou konců pomocí čerpací techniky místních hasičů v případě usazování jemných kalů. Potrubí totiž vede ve spádu 5m do nejnižšího místa u potoka a následně ke studni S2 vede v protispádu. Rozdíl v hladinách je hodně malý – pouhé 3m. Očekáváme, že díky odstranění ztrát vody z děravého potrubí by mohlo dojít ke zvýšení množství natékající kvalitní vody z ovčáčky. V rámci trasy byl osazen silový a komunikační kabel pro možnost zrealizovat v místě studny vrt.

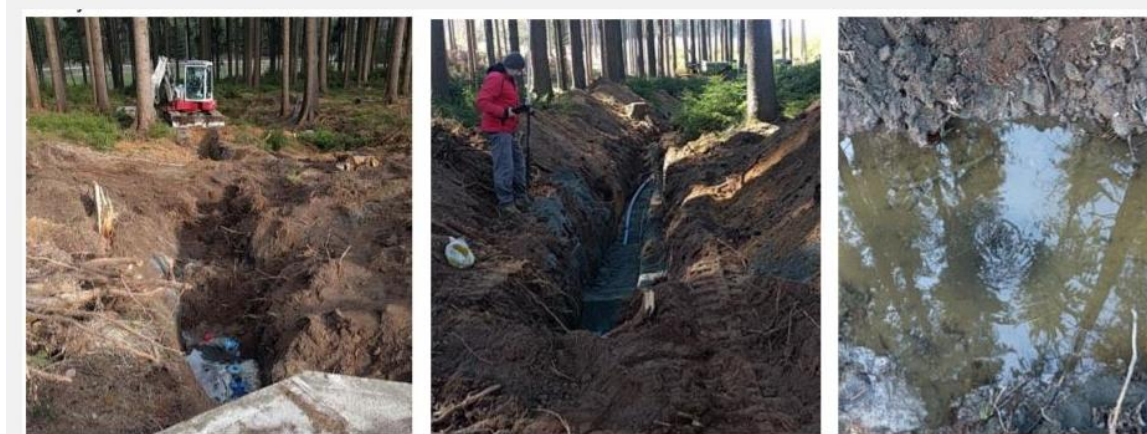
Stav betonových stěn ovčáčky je též před koncem životnosti. Z finančních důvodů byla provedena pouze jílová ucpávka v místě výkopů kolem studny a na základě prvotního sledování se jeví stav vyhovující. Na foto vidíte záběry ze stavby a „pramen“ z porušeného potrubí v potoce, který mohl způsobit i kontaminaci pitné vody z odpadních vod z ČOV. V blízké budoucnosti nás čeká oprava sběrné studny provedené z plných cihel a je otázka, zda nedochází k propouštění vody do okolního terénu.

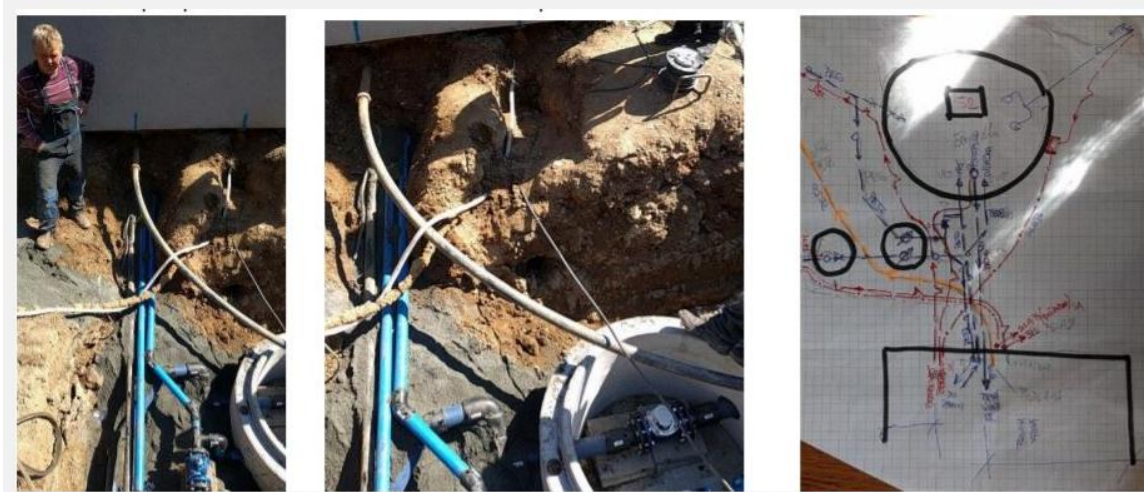
V místě sběrné studny čekalo na stavbaře překvapení v podobě značného množství různých trubek a kabelů a znamenalo nepředpokládané značné množství ručního kopání.

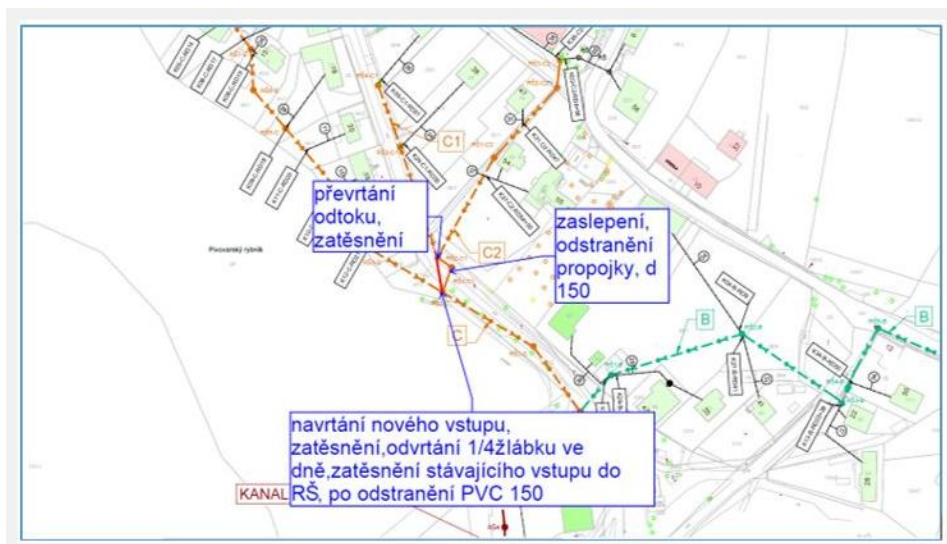
V části stokové sítě před RD č.p.21 docházelo dlouhodobě k ucpávání kanalizace mezi šachtami RŠ2C a RŠ1C1.

- ▣ nejasné vlastnictví stoky C1
- ▣ zcela poddimenzovaný profil DN150mm pro nátok odpadních vod od 7RD + budova úřadu

Ve dnech 16.4.-23.4.2020 byla provedena nová rýha v přímém směru mezi šachtami (v části bylo nutné odstranit skálu) a osazeno potrubí se zvýšenou odolností pod komunikace SN12. Výměna byla provedena v délce 28m s navrtáním a utěsněním stávajících šachet a zaslepením šachet v místě původního potrubí speciálními cementy. Potrubí bylo zapískováno a celý profil rýhy nad kanalizací v místě komunikace byl proveden ze štěrkodrti a po dohnutění provozem bude opraven i kryt.

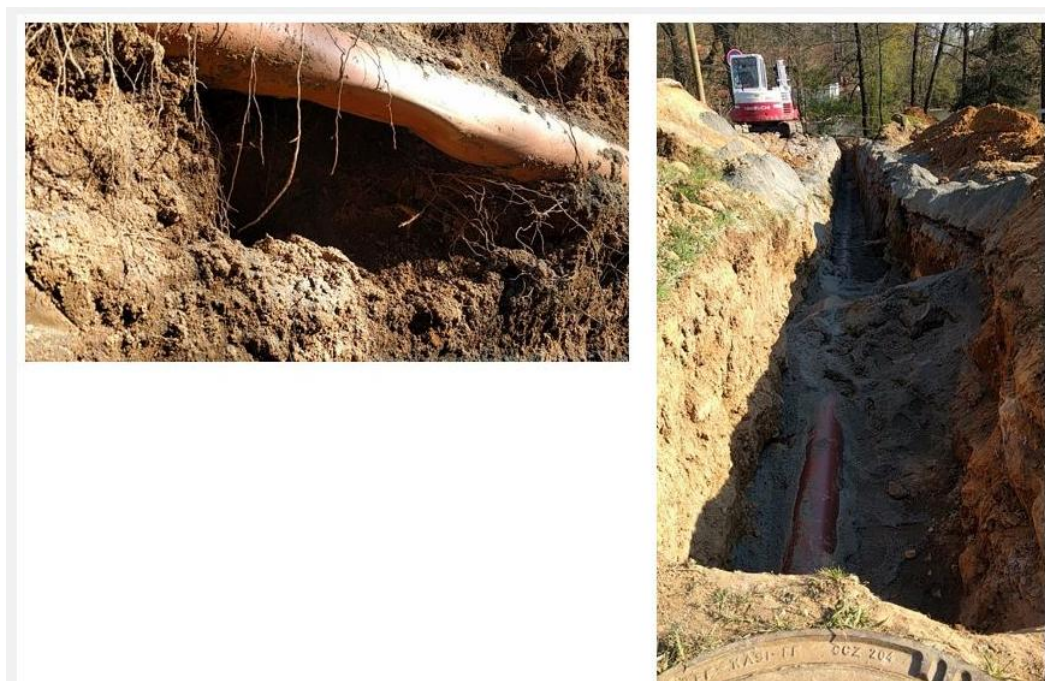
Na foto vidíte původní potrubí poškozené promáčknutím o kámen a nové vedení mezi stávajícími šachtami.
